PIB # 200910
Product Information Bulletin
26 октября 2009 года

люверсы контейнера запасного парашюта.

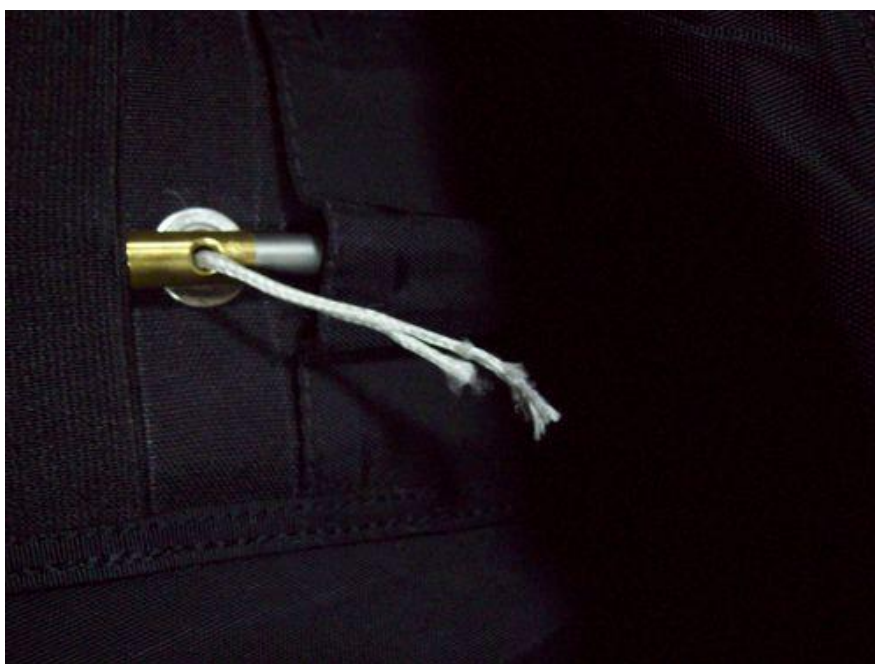
17.10.2009, после штатного раскрытия ОП из ранца Fire, произошло самопроизвольное раскрытие запасного парашюта. ЗП наполнился, и вместе с наполненным основным образовал конфигурацию «веер», после чего ОП был отцеплен. Дальнейшее снижение и приземление под ЗП проходило без особенностей. Причиной самопроизвольного раскрытия стало разрушение зачехочной петли ЗП.

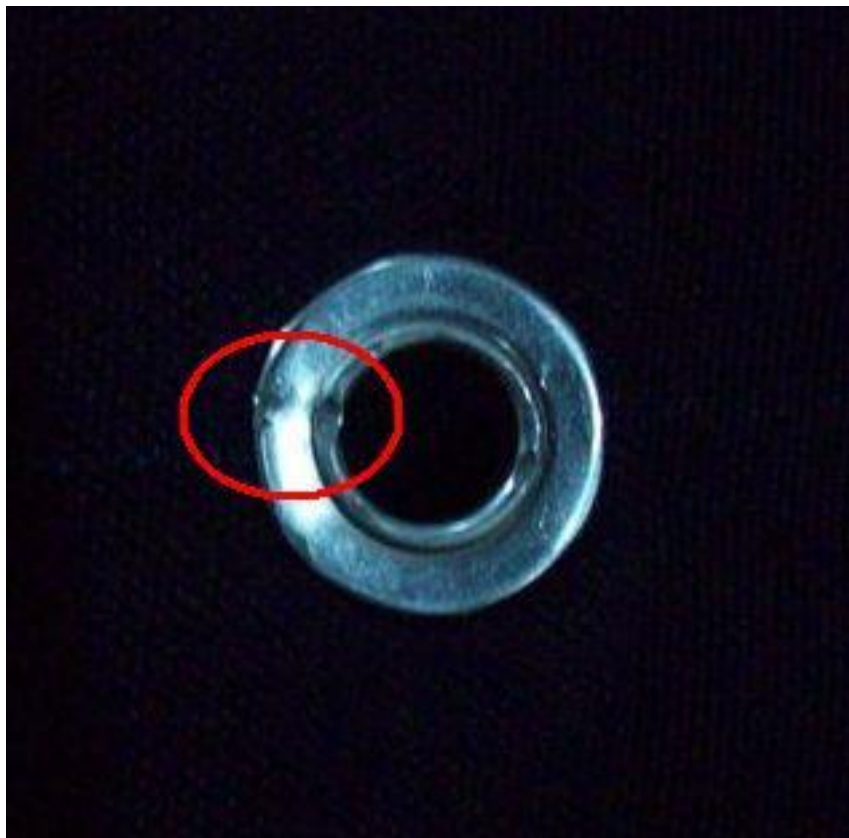
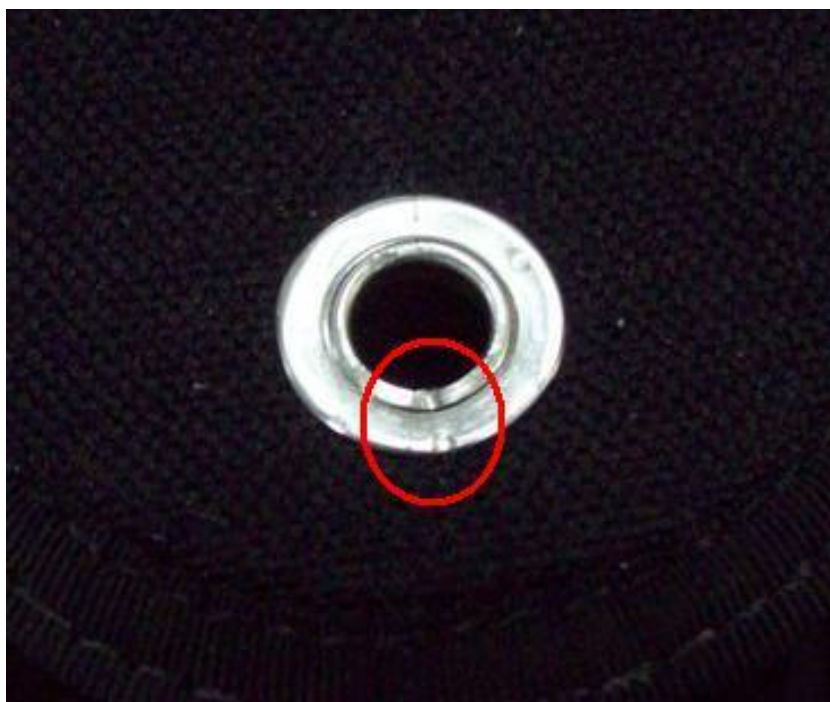
Обследование системы показало, что петля была повреждена заусенцами, образовавшимися на люверсах верхнего и нижнего клапанов контейнера ЗП, из-за характерной ошибки при укладке – зажиме вспомогательной шпильки между клапанами при использовании «воротка». При такой укладке шпилька сначала вдавливается в люверс, деформируя его завальцовку, а затем, при извлечении ее под нагрузкой – сдвигает деформированную часть завальцовки к центру люверса, таким образом «затачивая» края деформированной части.

Перед укладкой обязательно проверьте состояние люверсов. В случае если они имеют деформации/заусенцы с острыми краями – люверс необходимо заменить!

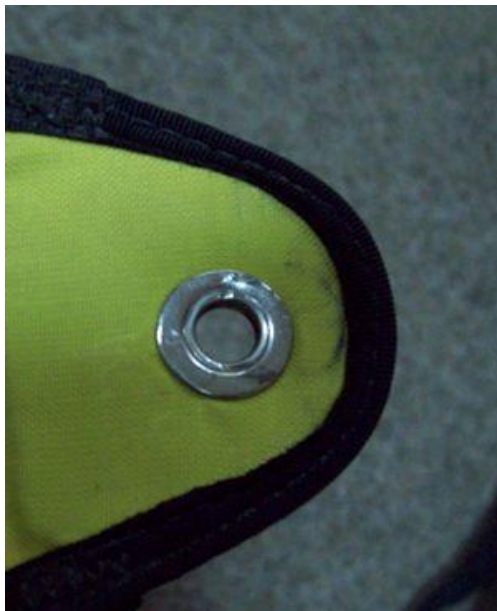
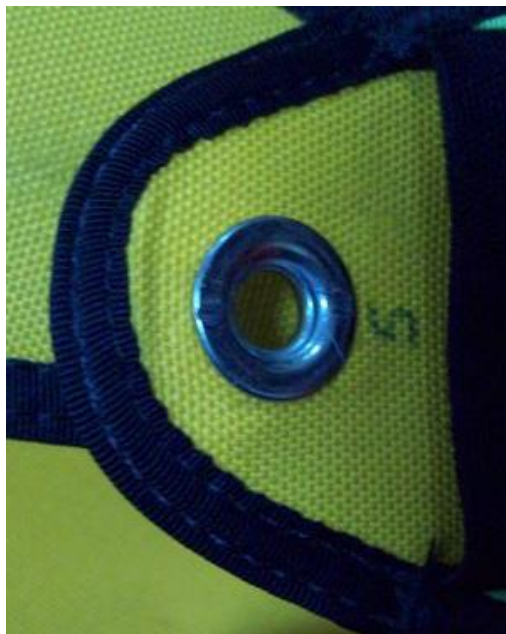
При этом ранее, когда основным способом установки люверсов являлась развальцовка «в лист» - когда стакан (выступающая часть люверса) при установке разворачивался в плоскость, образовавшаяся ровная плоская поверхность позволяла распределить усилие по значительной площади, и даже в случае деформации самого люверса заусенцы в центральной части люверсов не образовывались.

Однако, развальцовка люверсов «в лист» имеет значительные недостатки, а именно: большой процент брака при установке и наличие острых краев люверса, повреждающих петлю при укладке. Кроме этого, со временем развальцованные края люверса начинают выгибаться вверх, из-за чего он начинает болтаться, и под него может попасть стропа парашюта. Это может привести (и приводило) к происшествиям со смертельным исходом (см. бюллетени компаний RWS, Fliteline Systems).

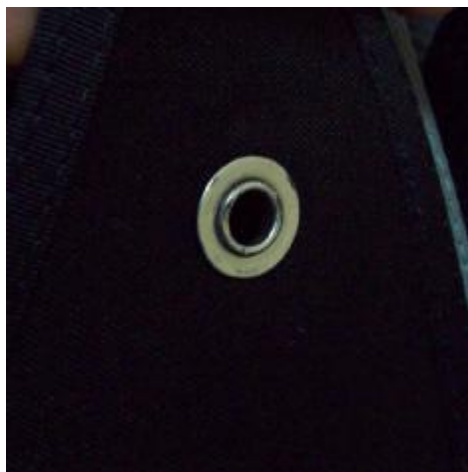
Поэтому, в настоящее время, основным способом установки люверсов является установка «в буртик» - когда стакан люверса при развальцовке заворачивается в рулон.

Данный способ установки решает проблемы, связанные с развальцовкой «в лист». Но при этом, из-за того что «буртик» существенно возвышается над плоскостью люверса – значительно возрастает вероятность его повреждения при неаккуратной укладке, при приложении чрезмерной силы.

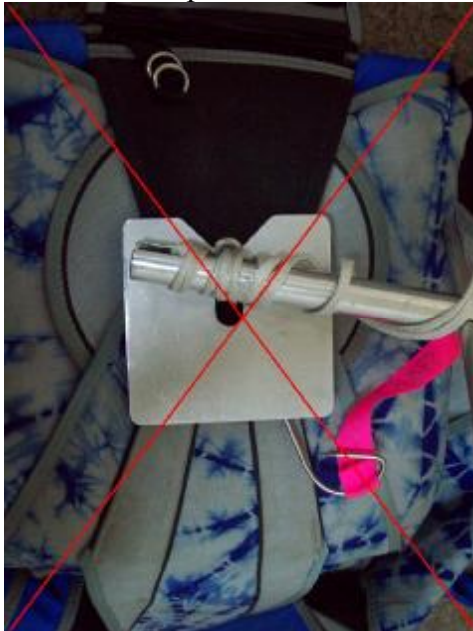
Ни в коем случае не допускайте зажатия временной шпильки между люверсами клапанов!!!
